指定採水員のための事例集

Vol.2

**一般財団法人 福岡県浄化槽協会**

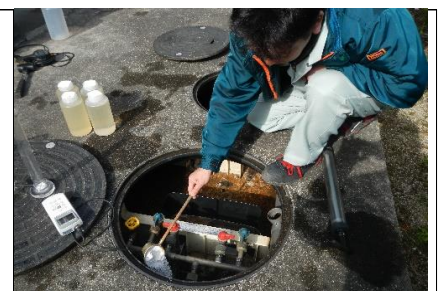
- ・浄化槽内に多量のサカマキガイが発生。
- ・生物膜(微生物)が未生成。
- ・循環比は約2.5Q。

消石灰散布の様子

水質悪化の主な要因は、サカマキガイによる生物膜（微生物）の捕食と考えられます。

対策として、サカマキガイの駆除を目的に消石灰の散布を実施しました。

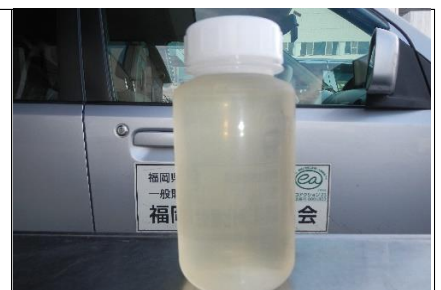
その結果、完全な駆除には至りませんでした。放流水のBODおよび透視度が処理目標水質まで向上しました。

調査終了時の処理水の様子

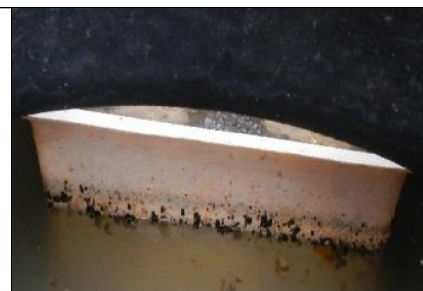
- 槽全体にサカマキガイが多量に発生。(右写真参照)
- 生物膜未生成。
- 全室ほぼ同色化。(白濁)

嫌気ろ床槽第1室移流口の様子

水質悪化の主な要因は、サカマキガイによる生物膜（微生物）の捕食と考えられます。

対策として、間欠ばっ気運転及びシーディングを実施しました。

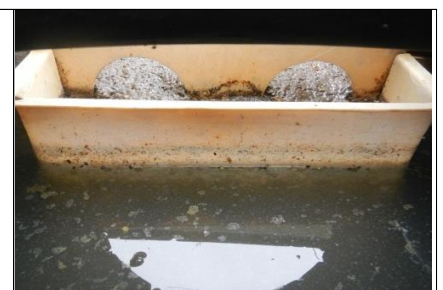
その結果、完全な駆除には至らなかったものの生物膜が生成し処理機能が改善傾向を示しました。（右写真参照）

嫌気ろ床槽第1室移流口の様子

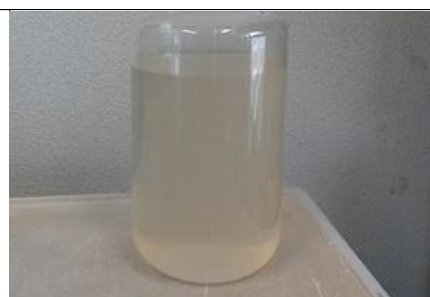
- 循環量が多い。(10Q)
- 処理が進行していない。
(各単位装置のBOD及び透視度がほぼ同じ)

調査開始時の処理水の様子

水質悪化の主な要因は、循環水量が多かったことにより滞留時間が不足していたためだと考えられます。
 対策として、循環水量の調整を実施しました。
 その結果、各単位装置で滞留時間が確保されBOD及び透視度が処理目標水質まで改善しました。

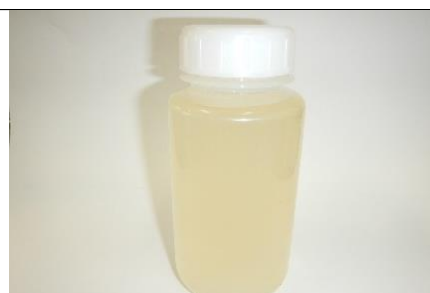
- 担体流動槽にSSが多い。(SS 24mg/L)
- 沈殿槽の全面にスカムが生成。(厚さ5cm程度)
- 好気性処理が進行していない。
(溶存酸素量が低い、溶解性BODが高い、窒素酸化が不十分)

調査開始時の処理水の様子

水質悪化の主な要因は、底部汚泥の堆積の影響だと考えられます。対策として、担体流動槽及び緩担体流動槽、沈殿槽をエアブローして底部汚泥の移送を実施しました。その結果、槽内の溶存酸素が確保され、放流水のBOD及び透視度が処理目標水質まで改善しました。

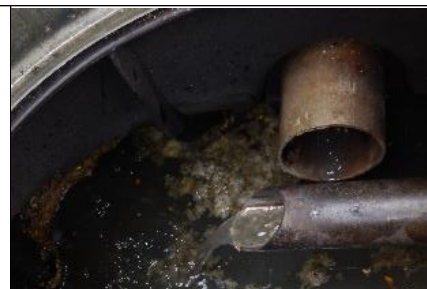
- 循環量がやや多い。(4.2Q)
- 処理が進行していない。
(各単位装置のBOD及び透視度がほぼ同じ)
- 好気性処理が不十分。
(溶存酸素量が低い、溶解性BODが高い、窒素酸化が不十分)
- 生物ろ過槽の逆洗ばっ気が不均等。

調査開始時の循環の様子

水質悪化の主な原因は、ろ過部の目詰まりにより生物ろ過槽が嫌気化し、生物処理による溶存酸素量が確保できなかったことが原因と考えられます。

対策として、生物ろ過槽の常時逆洗運転を実施しました。

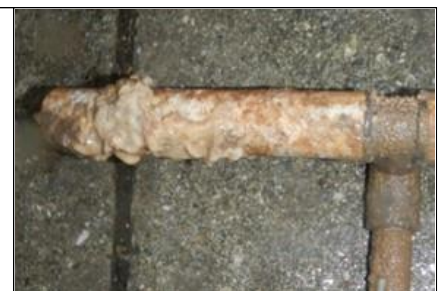
- 油脂の付着により流調エアリフトポンプの揚水が停止。
(夾雑物除去槽及びばっ気汚泥貯留槽が高水位となってオーバーフローしている)
- 接触ばっ気槽の生物膜が肥厚化。
(散気管のディフューザーに汚泥が付着し目詰まりしている)
- 好気性処理が不十分。
(溶存酸素量が低い、溶解性BODが高い、窒素酸化が不十分)

調査開始時のディフューザーの様子

水質悪化の主な要因は、担体流動槽及び接触ばっ気槽において溶存酸素量が低下していたためだと考えられます。
 対策として、散気管の洗浄を実施しました。
 その結果、担体流動槽及び接触ばっ気槽内の溶存酸素量が増加し、処理目標水質まで改善しました。

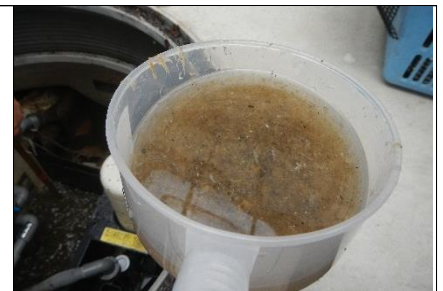
- 接触ろ床槽において生物膜が肥厚化。
- 槽内に浮遊物質が多い。
- 好気性処理が不十分。
(溶存酸素量が低い、溶解性BODが高い、窒素酸化が不十分)

逆洗後の接触ろ床槽内水の様子

水質悪化の主な要因は、生物膜の肥厚による浮遊物質の流出と好気性処理不足が考えられます。
 対策として、手動逆洗と汚泥移送を実施しました。
 その結果、浮遊物質が減少し、生物酸化が進行し処理水質が改善しました。

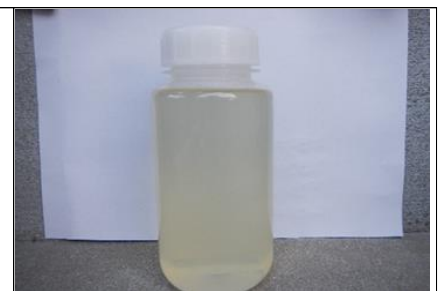
- 滞留時間が短い。
- 循環水量が多い。(5.5Q)
- 好気性処理が不十分。
(溶存酸素量が低い、溶解性BODが高い、窒素酸化が不十分)

調査開始前の処理水の様子

水質悪化の主な要因は、循環水量が多く滞留時間が不足しており好気性処理が不十分だったためと考えられます。
 対策として、循環水量の調整と送風機の設定変更をしました。
 その結果、滞留時間を十分に確保でき、放流水のBOD及び透視度が処理目標水質まで改善しました。

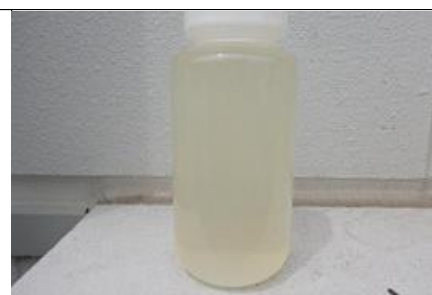
- ・聞き取り調査から夜間に流入汚水が集中している。
- ・全槽が同じような色相。
(各単位装置における透視度がほぼ同値)
- ・好気性処理が不十分。
(亜硝酸、硝酸性窒素が未検出)
- ・担体流動槽において担体の生物膜の付着が少ない。
- ・汚泥移送装置の目詰まりにより、処理水槽底部に多量の汚泥の堆積がある。

調査開始時の処理水の様子

水質悪化の主な要因は、流入汚水量が多いことや流入が夜間に集中しているため、槽内での滞留時間が不十分であり、好気性処理が進行していないことが考えられます。

対策として、送風機の設定を高負荷モードに変更し、常時逆洗運転を実施しました。

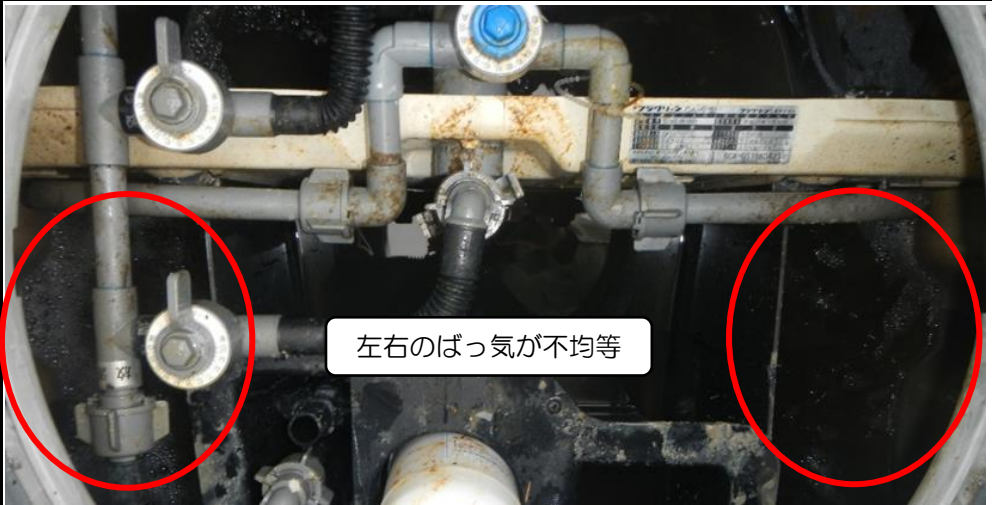
51. 接触ばっ気槽の水位及び水流の状況

型式	CA型	処理方式	接触ろ床方式
指摘の状況	逆洗操作を行っても散気の偏りが解消できず、左右均等に気泡がでていない。		
水質への影響	残留塩素濃度	_____	
	透視度	攪拌不良に伴う生物処理機能の低下	
	BOD	攪拌不良に伴う生物処理機能の低下	
考えられる原因	①ブロワの吐出風量の低下 ②接触ろ床槽の閉塞 ③散気管の目詰まり		
事例	【②散気管が目詰まりしている事例】

①ユニオンを緩める。

②散気管を外す。		
	③ブラシを挿入し洗浄する。		
改善の效果	散気管の目詰まりを解消することで、散気の偏りが解消され、処理機能が向上した。

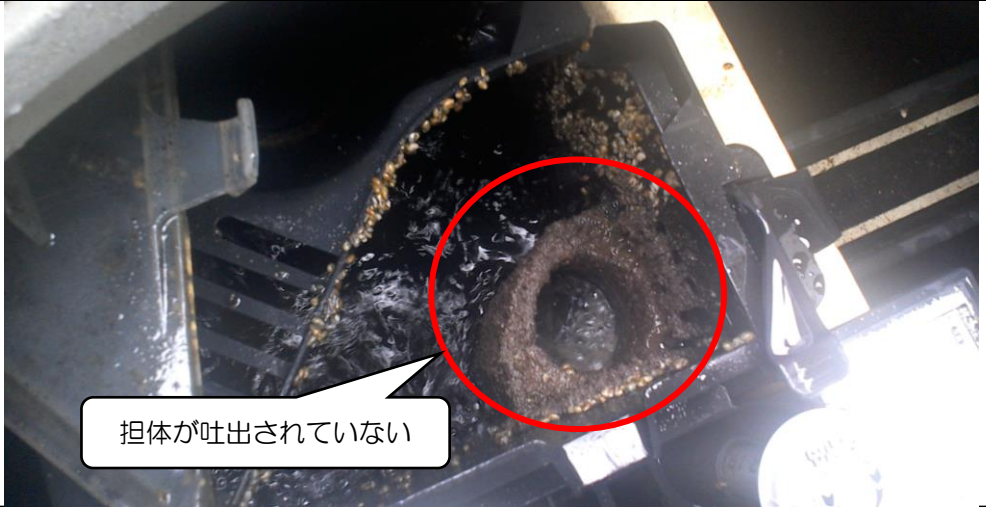
52. 生物ろ過槽、担体流動槽の水位及び水流の状況

型式	KZ型	処理方式	担体流動ろ過循環方式
指摘の状況	移動床式ろ過槽のエアリフトポンプから、担体が吐出されていない。		
水質への影響	残留塩素濃度	_____	
	透視度	攪拌不良に伴う生物処理機能の低下	
	BOD	攪拌不良に伴う生物処理機能の低下	
考えられる原因	①担体が汚水に馴染んでいない ②移動床ろ過槽内での担体の閉塞		
事例	【②ろ過槽内で担体が閉塞している事例】

①管内を突き引っ掛かりを解消する。	②管内での引っ掛かりの手応えがない場合はろ床内を突き、閉塞を解消する。	※閉塞解消後の様子
改善の効果	ろ過槽内の閉塞を解除することで、浮遊物質が補足され、処理機能が向上した。

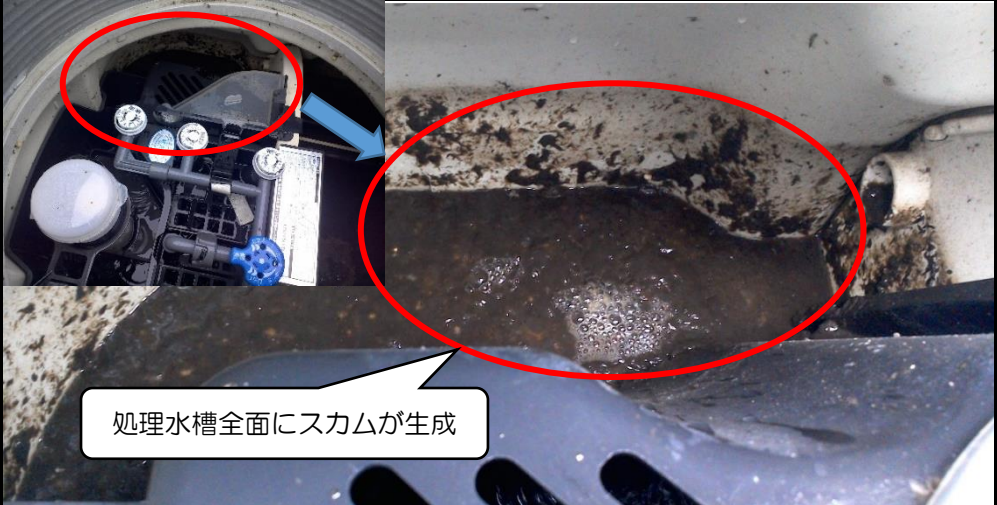
61. 沈殿槽の汚泥の堆積状況又はスカムの生成状況

型式	KZ型	処理方式	担体流動ろ過循環方式							
指摘の状況	底部汚泥の堆積、またはスカムの生成が著しく認められ、流出することが明らかである。									
水質への影響	残留塩素濃度	汚泥、スカムによる消毒剤の消費								
	透視度	汚泥、スカムの流出								
	BOD	汚泥、スカムの流出								
考えられる原因	①好気循環バルブを閉じている ②好気循環エアリフトポンプの目詰まり									
事例	【①好気循環バルブを閉じている事例】

<p>処理水槽全面にスカムが生成</p>									
改善方法

<ul style="list-style-type: none"> ①好気循環バルブの開度を上げる。 ②汚泥の吐出が無くなるまで行う。 ③好気循環水量を調整する。 <p>※循環水量は水量目安線又は実測して確認する。</p>

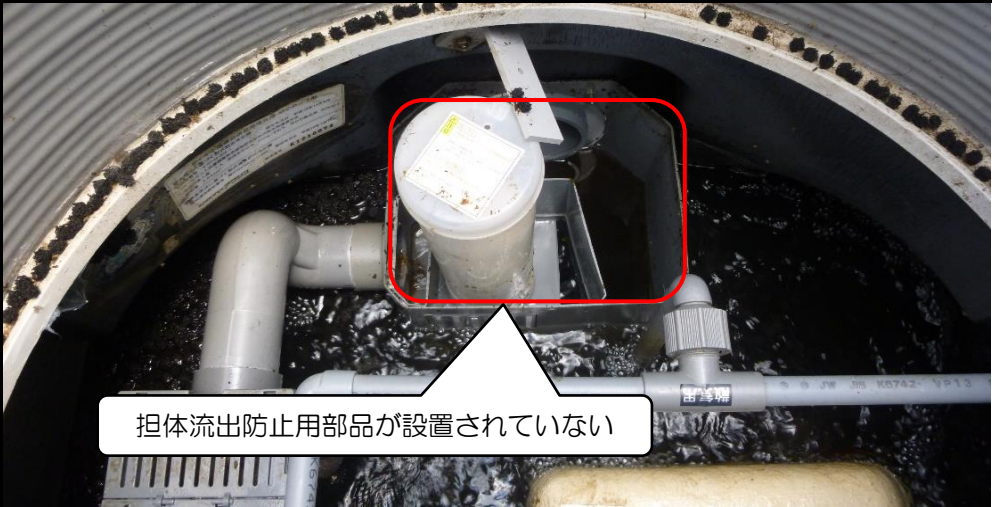
14. 接触材、ろ材、担体等の固定及び保持状況

型式	MCP型	処理方式	ピークカット流量調整型夾雑物除去担体流動生物濾過方式
指摘の状況	担体流出防止用部品が取り付けられていません。浄化槽内の水位が上昇した場合、担体流動生物濾過槽の担体が放流先等へ流出する恐れがあります。		
水質への影響	残留塩素濃度	_____	
	透視度	短絡流の形成に伴う生物処理機能の低下又は汚泥の流出	
	BOD	短絡流の形成に伴う生物処理機能の低下又は汚泥の流出	
考えられる原因	①破損による撤去 ②担体流動生物濾過槽への落下		
事例	【②担体流出防止用部品が担体流動生物濾過槽へ落下している事例】

<p>担体流出防止用部品が設置されていない</p>		
改善方法

<p>担体流出防止用部品の正常な取り付け</p>		
改善の効果	担体流出防止用部品が、正常に設置されたことで、担体流出の恐れがなくなった。

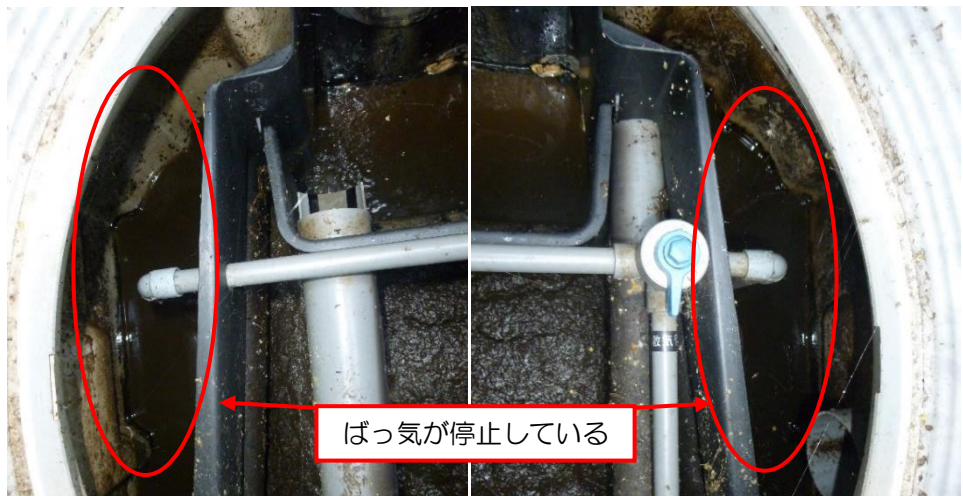
33. 攪拌装置の稼働状況

型式	CF型	処理方式	沈殿分離・嫌気ろ床・好気循環方式
指摘の状況	沈殿分離槽汚泥貯留部のばっ気が停止している。		
水質への影響	残留塩素濃度	_____	
	透視度	生物処理機能の低下	
	BOD	生物処理機能の低下	
考えられる原因	①ブロウの吐出風量の低下 ②汚泥貯留部の閉塞 ③散気管の目詰まり		
事例	【③散気管が目詰まりしている事例】

改善方法	①汚泥循環エアリフトポンプのユニオンをはずす。 ②汚泥循環エアリフトポンプのオリフィスをテープなどで塞いでユニオンを締める。 ③汚泥貯留部への配管の分岐部のユニオンをはずす。 ④分岐部の配管にホースを接続し、ブロウまたは水道につなぐ圧力がかかるのでホースバンドを用いて外れないようにする。 ⑤水または空気をホースに送り、分配バルブを片側ずつ数回100%にする。 ⑥ホース、テープをはずしユニオンを元通りに接続する。 ⑦汚泥貯留部の散気および汚泥循環エアリフトポンプの揚水が通常通り行われていることを確認する。

※維持管理要領書から引用		
改善の効果	汚泥貯留部散気管の目詰まりを除去することで、ばっ気が正常に稼働し、処理機能が向上した。

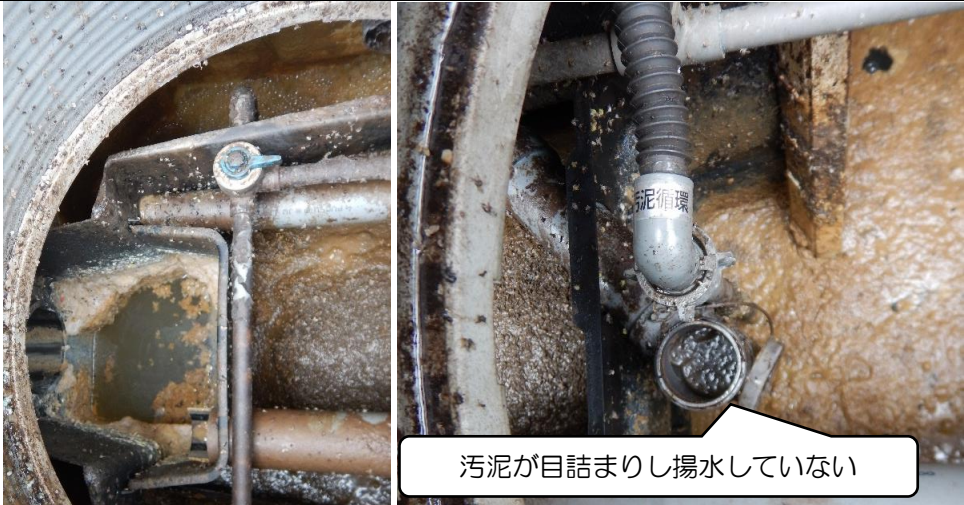
34. 汚泥返送装置及び汚泥移送装置の稼働状況

型式	CF型	処理方式	沈殿分離・嫌気ろ床・好気循環方式
指摘の状況	沈殿分離部にある汚泥循環エアリフトポンプが目詰まりし、稼働していない。		
水質への影響	残留塩素濃度	_____	
	透視度	返送又は移送不良による生物処理機能の低下	
	BOD	返送又は移送不良による生物処理機能の低下	
考えられる原因	①ブロワの吐出風量の低下 ②オリフィスの目詰まり ③汚泥循環エアリフトポンプの閉塞		
事例	【③汚泥循環エアリフトポンプが閉塞している事例】

<p>汚泥が目詰まりし揚水していない</p>		
改善方法

①汚泥循環エアリフトポンプの自在継手をゆるめ、空気配管を取り外す。	②汚泥循環エアリフトポンプの空気配管にホースを接続し、ブロワからのエアを送り込み目詰まりを除去する。	
改善の効果	汚泥循環エアリフトポンプの目詰まりが除去され、汚泥循環エアリフトポンプが正常に稼働したことで、処理機能が向上した。

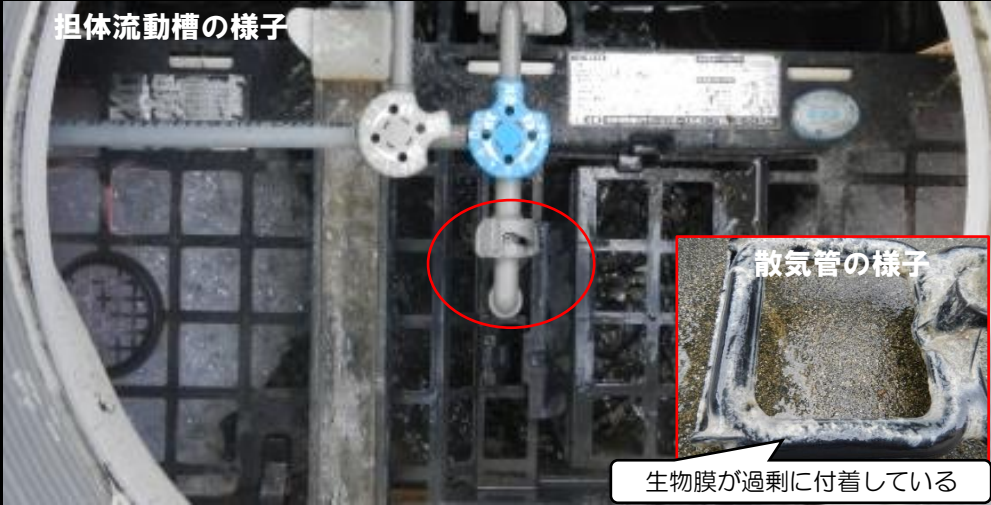
32. ばっ気装置の稼働状況

型式	KJ型	処理方式	担体流動循環方式
指摘の状況	担体流動槽のばっ気が著しく低下している。		
水質への影響	残留塩素濃度	—————	
	透視度	生物処理機能の低下	
	BOD	生物処理機能の低下	
考えられる原因	①ブロウの吐出風量の低下 ②送気管及び散気管の破損、エア漏れ ③散気管の目詰まり		
事例	【③散気管が目詰まりしている事例】		
	<div style="display: flex; align-items: center;"> <div style="margin-right: 10px;"> <p style="text-align: center;">担体流動槽の様子</p>

</div> <div style="border: 1px solid red; padding: 5px; margin-left: 10px;"> <p style="text-align: center;">散気管の様子</p>

<p style="text-align: center;">生物膜が過剰に付着している</p> </div> </div>		
改善方法	<p><u>散気管の洗浄。</u></p> <p>【散気管の取外し】</p> <ol style="list-style-type: none"> ①担体押さえの点検口を開ける。 ②ユニオン継手を緩め、散気管をアームから取外し引き上げる。 ③散気部（キリ穴）に水を掛けながらブラシ等で洗浄し、目詰まりを除去させる。 <p>【散気管の取り付け】</p> <ol style="list-style-type: none"> ①散気管を仕切板に設けたガイドに沿って降ろす。（右図参照） ②散気管をアームに取り付け、ユニオン継手を締める。 ③担体押さえの点検口を閉じる。 <div style="text-align: right; margin-top: 10px;">

改善の効果	散気管を洗浄することで、目詰まりを除去でき、ばっ気が正常に稼働して処理機能が向上した。

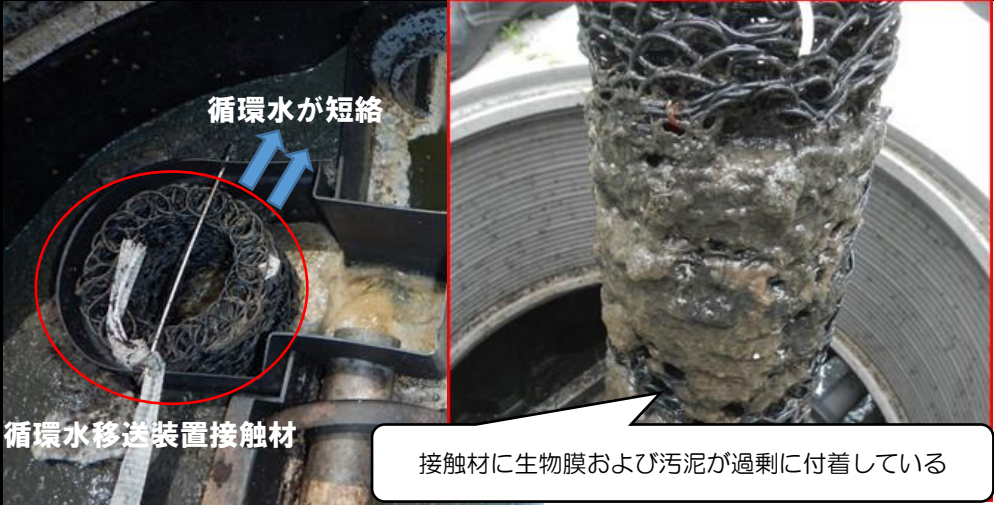
58. 腐敗室、沈殿分離槽及び嫌気ろ床槽の汚泥の堆積状況又はスカムの生成状況

型式	XE型 FCE型	処理方式	固液分離型流量調整付担体流動循環方式
指摘の状況	接触材充填部上部のオーバーフロー口から循環水が短絡している。		
水質への影響	残留塩素濃度	_____	
	透視度	_____	
	BOD	_____	
考えられる原因	①循環水移送装置接触材充填部の目詰まり		
事例	<p>【①循環水移送装置接触材充填部が目詰まりしている事例】</p>

<p>循環水移送装置接触材</p> <p>循環水が短絡</p> <p>接触材に生物膜および汚泥が過剰に付着している</p>		
改善方法	<p>以下の操作によって解消する。</p> <ol style="list-style-type: none"> ①接触材充てん部の浮上防止ピン又はリピートタイを取り外す。 ②接触材を上下にゆっくりと数回持ち上げる。 <p>※激しく動かすと接触材が破損する恐れがあります。</p> <ol style="list-style-type: none"> ③上記を行っても詰まりが解消できない場合は、接触材及び接触材充てん部を流水で洗浄する。

<p>浮上防止ピン</p> <p>リピートタイ</p> <p>洗浄後の様子</p>		
改善の効果	循環水移送装置の接触材を洗浄することで、循環水の短絡流を防ぎ、処理機能が向上した。

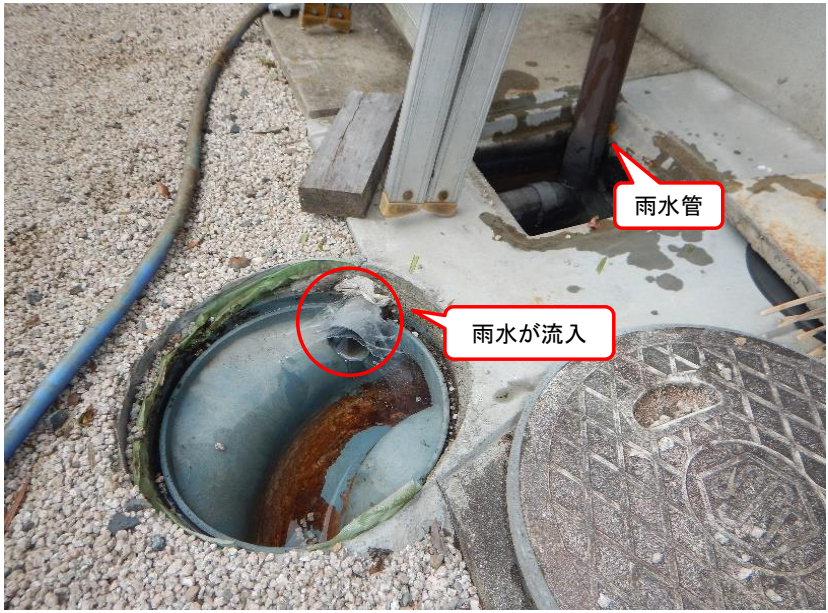
9. 雨水の流入状況

指摘の状況	雨水配管が流入升到接続されています。（不適正事項）
指摘の理由	雨水は、処理対象外排水です。雨水が、流入することで流入水量が増加し、処理機能に影響を与える恐れがあるため。
事例

改善方法	雨水を浄化槽内に流入しないように、流入管渠から切り離す必要があります。

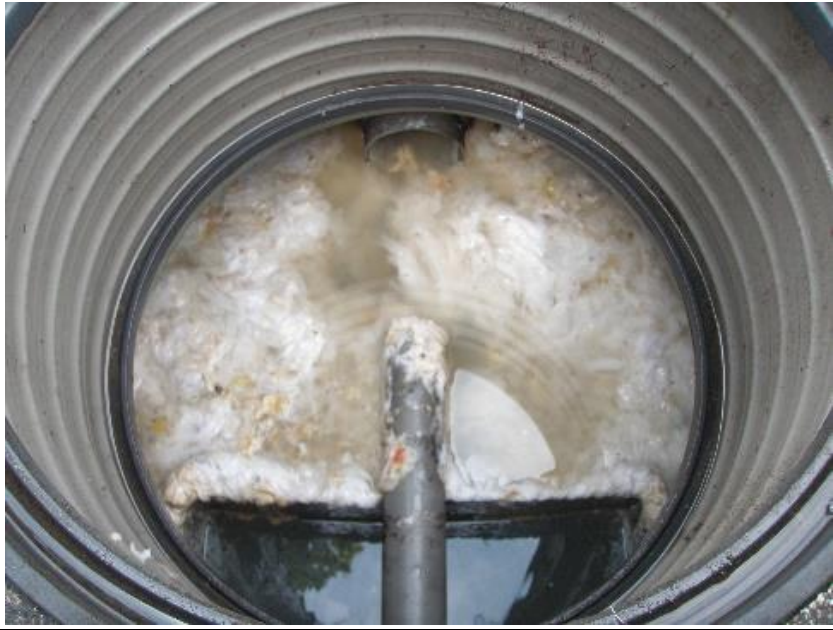
69. 異物の流入状況

指摘の状況	トイレトーパーの使用過多により、嫌気ろ床槽が目詰まりしています。
指摘の理由	嫌気ろ床槽の目詰まりにより、槽内水位が上昇し汚水が短絡していることで、処理機能に影響を与える恐れがあるため。
事例

改善方法など	目詰まりの除去、又は、清掃の実施が必要です。 管理者へ浄化槽の使い方について注意喚起する必要があります。

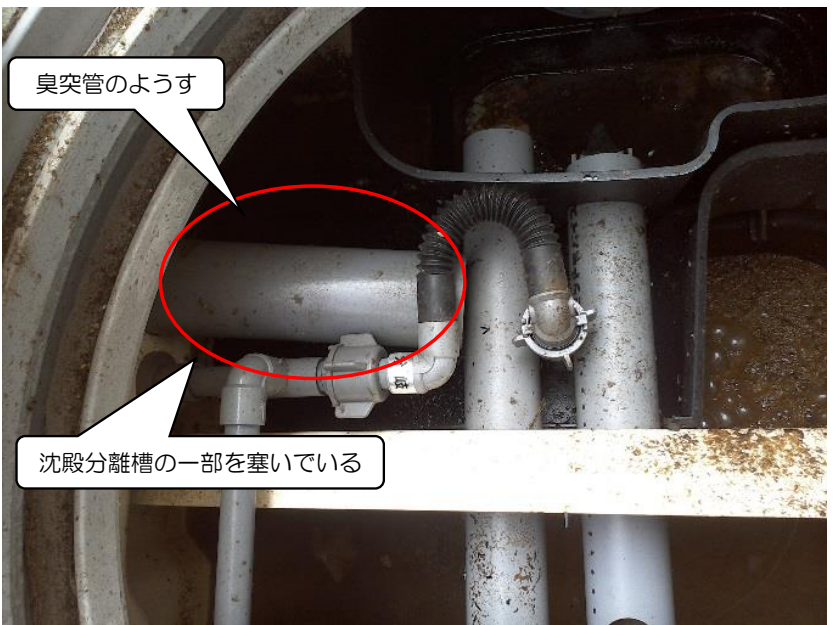
72. 悪臭防止措置の実施状況

指摘の状況	臭突管の横引き管が長く、沈殿分離槽上部を一部塞いでいる状況です。
指摘の理由	臭突管の横引き管が長いことで、沈殿分離槽における、清掃作業や維持管理作業に支障を生じる恐れがあるため。
事例

改善方法など	横引き管を切除して、維持管理・清掃作業に支障を及ぼさないようにする必要があります。
