工業用内視鏡の浄化槽保守点検への応用の可能性について

一般財団法人福岡県浄化槽協会 久保 寛宣

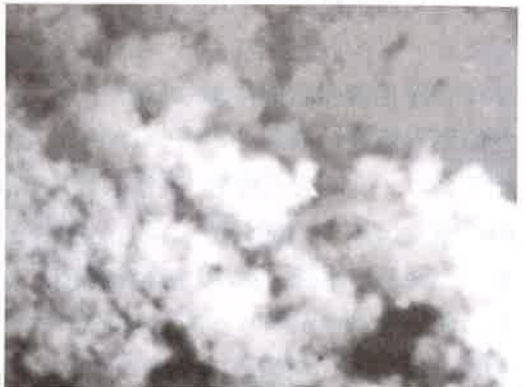
図4 嫌気ろ床槽第2室の汚泥(2)

図 4 のとおり、第 2 室のろ床上部では茶褐色の生物膜が確認できた。二次処理装置からの循環装置が稼働し、処理水の透視度が良好で、DO が十分に存在するなどの条件が整うと好気性生物膜が生成すると考えられた。

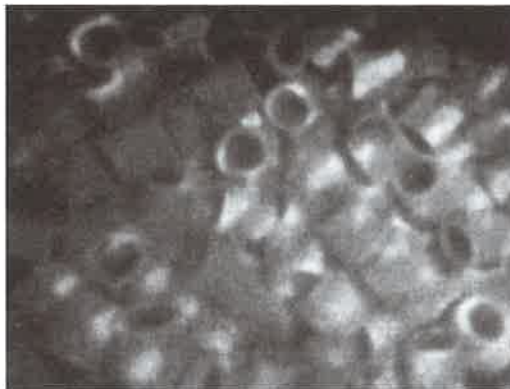
図5 担体流動槽の担体

送風機が稼働したままではカメラに気泡や担体が無数にぶつかり槽内の状況が確認できないため、送風機を停止させて観察することとした。図 5 のとおり、担体流動槽ではカメラは担体を固定しているメッシュ状のプラスチック部材の隙間を通過して差し込むことができ、透視度がおおむね 20 度以上あれば、担体がランダムに積み重なって沈んでいる状況が観察できた。この程度の画質があれば、担体の摩耗状況、破損状況、巻き貝の発生状況、生物膜の異常な生成などを確認できると考えられた。更に担体流動槽にカメラを挿入しカメラが担体に触れるまでの水深をケーブルを利用して測定することで、図面上の寸法から担体の充填量が適正かの判断が可能であることが分かった。

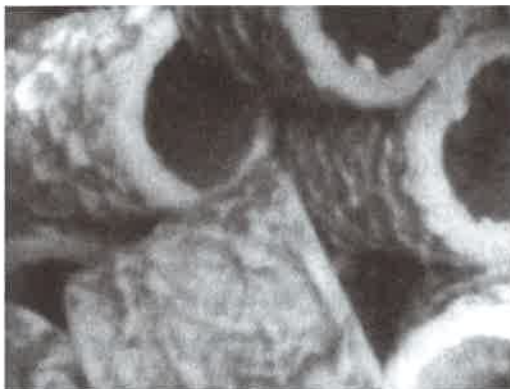
図6 担体流動槽の担体(2)

図 6 のとおり、担体に接近した画像では担体表面や内側に茶色く薄い生物膜の生成が確認できた。図のように生物膜や担体が鮮明に写れば、生物膜の色相、厚みの他、担体の摩耗状況、担体と担体が固着していないかなども確認できると考えられた。

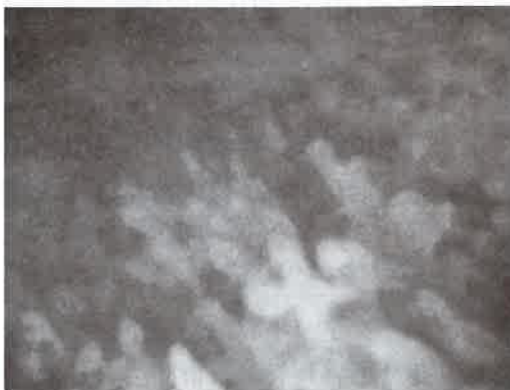
図8 処理水槽の壁面の生物膜

図 8 のとおり、処理水槽の壁面に小さく隆起した無数の生物膜が生成しているのが確認できた。この生物膜は粘性が低く流入ピーク時にはく離し、浮遊汚泥となって一部は処理水槽に浮上してスカムとなる

他、処理水とともに流出する恐れもあるため保守点検時に取り除くことが望まれる。また、図では示していないが処理水槽壁面の巻き貝の発生状況も確認できた。
