指定採水員のための事例集

Vol.2

**一般財団法人 福岡県浄化槽協会**

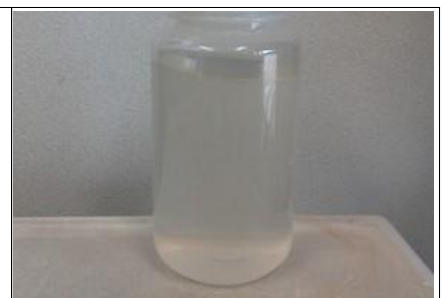
調査終了時の処理水の様子

水質悪化の主な要因は、循環水量が多かったことにより滞留時間が不足していたためだと考えられます。
 対策として、循環水量の調整を実施しました。
 その結果、各単位装置で滞留時間が確保されBOD及び透視度が処理目標水質まで改善しました。

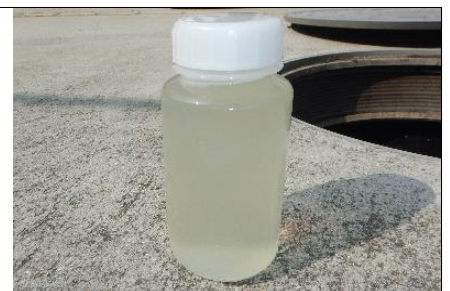
調査終了時の処理水の様子

水質悪化の主な要因は、底部汚泥の堆積の影響だと考えられます。対策として、担体流動槽及び緩担体流動槽、沈殿槽をエアブローして底部汚泥の移送を実施しました。その結果、槽内の溶存酸素が確保され、放流水のBOD及び透視度が処理目標水質まで改善しました。

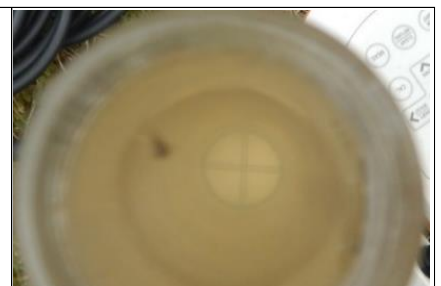
調査終了時の処理水の様子

その結果、放流水のBOD及び透視度が処理目標水質まで改善しました。

対策として、生物ろ過槽の常時逆洗運転を実施しました。

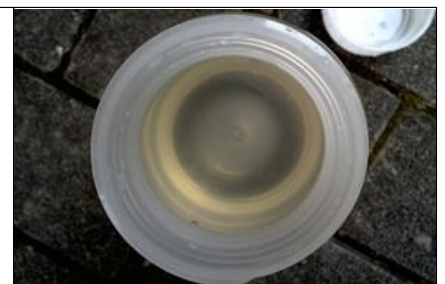
調査終了時の処理水の様子

水質悪化の主な要因は、担体流動槽及び接触ばっ気槽において溶存酸素量が低下していたためだと考えられます。
 対策として、散気管の洗浄を実施しました。
 その結果、担体流動槽及び接触ばっ気槽内の溶存酸素量が増加し、処理目標水質まで改善しました。

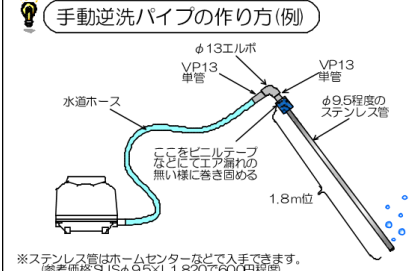
調査日	平成29年9月28日	平成29年10月30日	平成29年11月29日
現状	<ul style="list-style-type: none"> 接触ろ床槽において生物膜が肥厚化。 処理水槽に黄白色の浮遊物質が多い。 	<ul style="list-style-type: none"> 接触ろ床槽において生物膜が肥厚化。 処理水槽に黄土色の浮遊物質。 	<ul style="list-style-type: none"> 処理機能が向上し、放流水のBOD及び透視度が処理目標水質まで向上。
対策	<ul style="list-style-type: none"> 肥厚した生物膜を剥がすために、バルブ操作による手動逆洗と手動逆洗パイプによる逆洗作業を実施。その後、剥離汚泥の移送を実施。 	<ul style="list-style-type: none"> 前回同様、肥厚した生物膜を剥がすために、バルブ操作による手動逆洗と手動逆洗パイプ（右図参照）による逆洗作業を実施。その後、剥離汚泥を効率的に移送させるため10分間ばっ気を停止させ、剥離汚泥を沈降させてから移送作業を実施。 	<p>💡 手動逆洗パイプの作り方(例)</p>

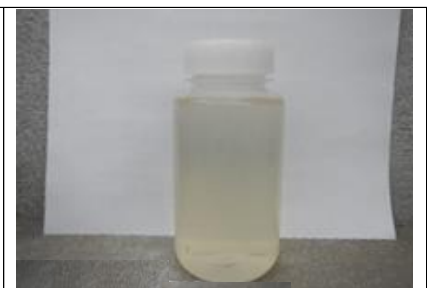
調査終了時の処理水の様子

水質悪化の主な要因は、循環水量が多く滞留時間が不足しており好気性処理が不十分だったためと考えられます。
 対策として、循環水量の調整と送風機の設定変更をしました。
 その結果、滞留時間を十分に確保でき、放流水のBOD及び透視度が処理目標水質まで改善しました。

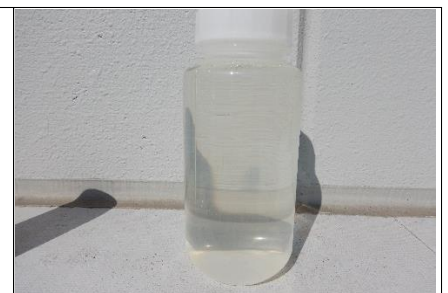
調査終了時の処理水の様子

その結果、好気性処理機能が進行し、放流水のBOD及び透視度が処理目標水質まで改善しました。

対策として、送風機の設定を高負荷モードに変更し、常時逆洗運転を実施しました。

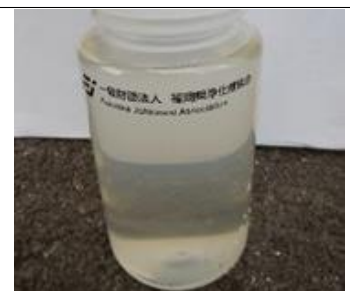
調査終了時の処理水の様子

水質悪化の主な要因は、高負荷流入だと考えられます。
 対策として、逆洗回数の変更及び底部汚泥の移送、一部の内部設備の運転の停止等を実施しました。
 その結果、好気ろ床槽の酸素供給量が増加して処理水質が向上しました。

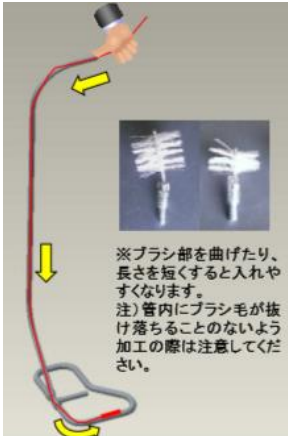
型式	KZ型	処理方式	担体流動ろ過循環方式
指摘の状況	好気ろ床槽において、ばっ気攪拌がないため、流入水中に含まれる大きな夾雑物・固形物を破碎できていない。		
水質への影響	残留塩素濃度	_____	
	透視度	生物処理機能の低下	
	BOD	生物処理機能の低下	
考えられる原因	①ブロワの吐出風量の低下 ②好気ろ床の閉塞 ③散気管の目詰まり		
事例	【③散気管が目詰まりしている事例】		
	<p>好気ろ床槽がばっ気していない</p>		
改善方法	<p>①ユニオン継手を緩める ②散気管を引き上げる ③散気部（キリ穴）を洗浄する</p>		
	取付時の注意点…散気管を仕切り板に沿って真っ直ぐ降ろし、槽底部の散気管受けに散気管を突き刺すように固定します。しっかりと固定がされていない場合、ばっ気攪拌が正常に行われない場合があります。		
改善の効果	散気管の目詰まりを解消することで、夾雑物・固形物が破碎され、処理機能が向上した。

①ユニオンを緩める。

②散気管を外す。		
	③ブラシを挿入し洗浄する。		
改善の效果	散気管の目詰まりを解消することで、散気の偏りが解消され、処理機能が向上した。

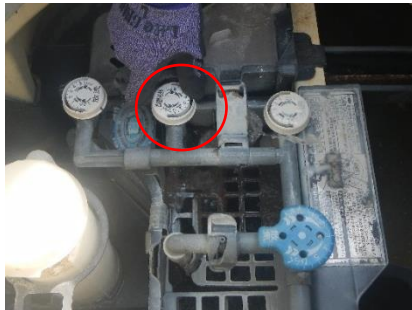
<p>処理水槽全面にスカムが生成</p>									
改善方法

<ul style="list-style-type: none"> ①好気循環バルブの開度を上げる。 ②汚泥の吐出が無くなるまで行う。 ③好気循環水量を調整する。 <p>※循環水量は水量目安線又は実測して確認する。</p>

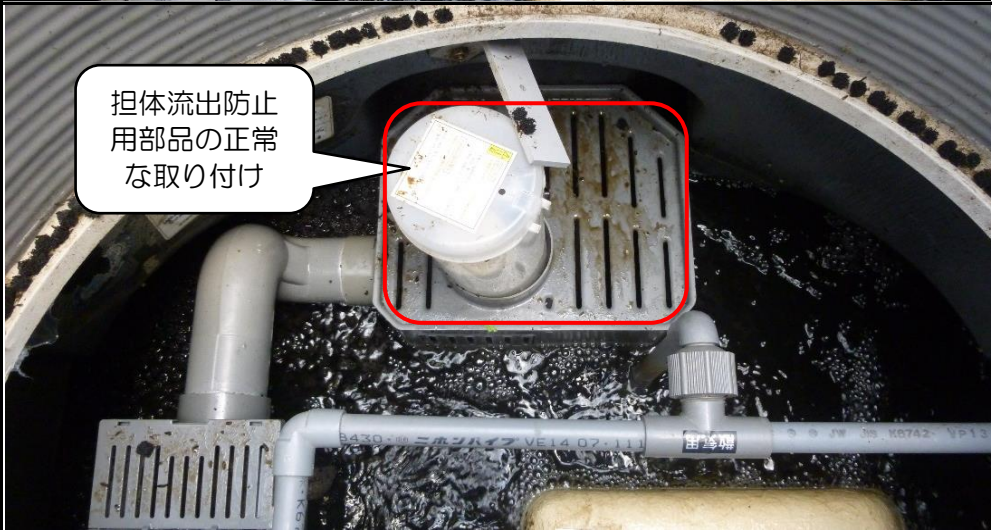
型式	MCP型	処理方式	ピークカット流量調整型夾雑物除去担体流動生物濾過方式
指摘の状況	担体流出防止用部品が取り付けられていません。浄化槽内の水位が上昇した場合、担体流動生物濾過槽の担体が放流先等へ流出する恐れがあります。		
水質への影響	残留塩素濃度	_____	
	透視度	短絡流の形成に伴う生物処理機能の低下又は汚泥の流出	
	BOD	短絡流の形成に伴う生物処理機能の低下又は汚泥の流出	
考えられる原因	①破損による撤去 ②担体流動生物濾過槽への落下		
事例	【②担体流出防止用部品が担体流動生物濾過槽へ落下している事例】

<p>担体流出防止用部品が設置されていない</p>		
改善方法

<p>担体流出防止用部品の正常な取り付け</p>		
改善の効果	担体流出防止用部品が、正常に設置されたことで、担体流出の恐れがなくなった。

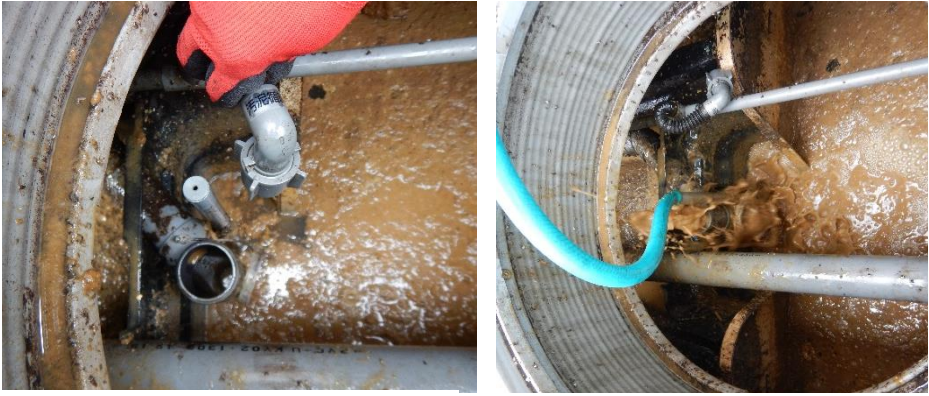
<p>汚泥が目詰まりし揚水していない</p>		
改善方法

①汚泥循環エアリフトポンプの自在継手をゆるめ、空気配管を取り外す。	②汚泥循環エアリフトポンプの空気配管にホースを接続し、ブロワからのエアを送り込み目詰まりを除去する。	
改善の効果	汚泥循環エアリフトポンプの目詰まりが除去され、汚泥循環エアリフトポンプが正常に稼働したことで、処理機能が向上した。

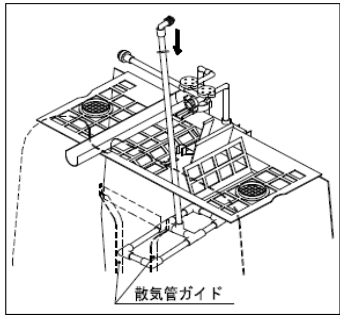
<p style="text-align: center;">散気管ガイド</p> <p style="text-align: right; font-size: small;">※維持管理要領書から引用</p> </div>

型式	KJ型	処理方式	担体流動循環方式
指摘の状況	担体流動槽のばっ気が著しく低下している。		
水質への影響	残留塩素濃度	—————	
	透視度	生物処理機能の低下	
	BOD	生物処理機能の低下	
考えられる原因	①ブロウの吐出風量の低下 ②送気管及び散気管の破損、エア漏れ ③散気管の目詰まり		
事例	【③散気管が目詰まりしている事例】		
	<div style="display: flex; align-items: center;"> <div style="margin-right: 10px;"> <p style="text-align: center;">担体流動槽の様子</p>

<p style="text-align: center;">生物膜が過剰に付着している</p> </div> </div>		
改善方法	<p><u>散気管の洗浄。</u></p> <p>【散気管の取外し】</p> <ol style="list-style-type: none"> ①担体押さえの点検口を開ける。 ②ユニオン継手を緩め、散気管をアームから取外し引き上げる。 ③散気部（キリ穴）に水を掛けながらブラシ等で洗浄し、目詰まりを除去させる。 <p>【散気管の取り付け】</p> <ol style="list-style-type: none"> ①散気管を仕切板に設けたガイドに沿って降ろす。（右図参照） ②散気管をアームに取り付け、ユニオン継手を締める。 ③担体押さえの点検口を閉じる。 <div style="text-align: right; margin-top: 10px;">

改善の効果	散気管を洗浄することで、目詰まりを除去でき、ばっ気が正常に稼働して処理機能が向上した。

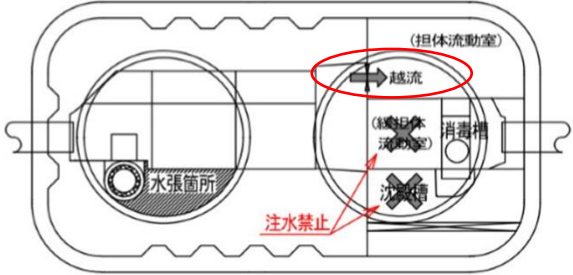
型式	XE型 FCE型	処理方式	固液分離型流量調整付担体流動循環方式
指摘の状況	担体流動槽と緩担体流動槽の仕切板が変形または破損し、担体が偏っている。		
水質への影響	残留塩素濃度	_____	
	透視度	短絡流の形成に伴う生物処理機能低下または汚泥の流出	
	BOD	短絡流の形成に伴う生物処理機能低下または汚泥の流出	
考えられる原因	①清掃時に沈殿槽または緩担体流動槽に短時間に大量の注水をしたため、仕切板が変形または破損したと考えられる。		
事例	<p style="text-align: center;">担体流動槽内の様子</p>  		
改善方法	<p>仕切板の修理。</p> <p>清掃時には、以下の点に注意する。</p> <p>担体流動槽および沈殿槽への水張りは、汚泥貯留槽から担体流動槽へ越流させて行う。</p>

<p style="text-align: right;">※維持管理要領書から引用</p>		
改善の効果	仕切板を修理することで、担体の流出を防ぎ、処理機能が向上した。

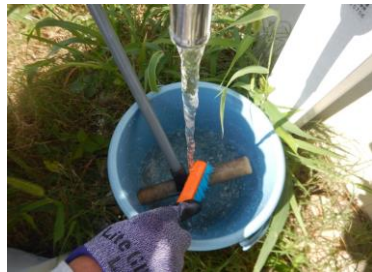
洗浄の様子

型式	XE型 FCE型	処理方式	固液分離型流量調整付担体流動循環方式
指摘の状況	担体流動槽及び緩担体流動槽のバルブは標準設定だが、気泡に偏りがある。		
水質への影響	残留塩素濃度	_____	
	透視度	生物処理機能の低下	
	BOD	生物処理機能の低下	
考えられる原因	①ブロワの吐出風量の低下 ②送気管及び散気管の破損、エア漏れ ③散気管の目詰まり		
事例	<p style="text-align: center;">【③散気管が目詰まりしている事例】</p>  		
改善方法	<p><u>散気装置を点検する</u></p> ①片方ずつエアを吹かせて、散気管の目詰まりを除去する。 <p><u>改善されない場合は散気管を洗浄する</u></p> ①ブロワの電源を止める。 ②担体流出防止板を外す。 ③ユニオンを緩め、配管を外す。 ④散気管を散気管ホルダーから外し、槽内から取り出す。 ⑤ブラシ等で洗浄する。 （洗浄で改善されない場合は散気管を交換する。）		
改善の効果	散気管を洗浄することで、目詰まりが除去され、処理機能が向上した。

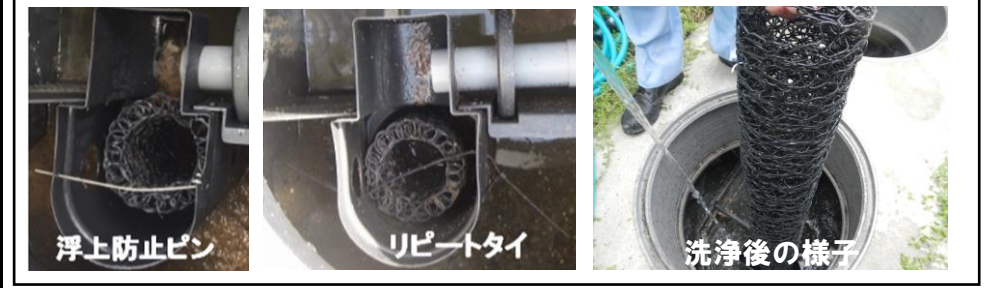
<p>循環水移送装置接触材</p> <p>循環水が短絡</p> <p>接触材に生物膜および汚泥が過剰に付着している</p>		
改善方法	<p>以下の操作によって解消する。</p> <ol style="list-style-type: none"> ①接触材充てん部の浮上防止ピン又はリピートタイを取り外す。 ②接触材を上下にゆっくりと数回持ち上げる。 <p>※激しく動かすと接触材が破損する恐れがあります。</p> <ol style="list-style-type: none"> ③上記を行っても詰まりが解消できない場合は、接触材及び接触材充てん部を流水で洗浄する。

<p>浮上防止ピン</p> <p>リピートタイ</p> <p>洗浄後の様子</p>		
改善の効果	循環水移送装置の接触材を洗浄することで、循環水の短絡流を防ぎ、処理機能が向上した。
